RÉHABILITATION DE LA RÉSIDENCE SALAMA (64)

- Adresse
18 rue Monseigneur Cambo
64000 PAU
- Maître d'œuvre
ALEXANDRE LACAZE ARCHITECTE
- Maître d'ouvrage
Béarnaise Habitat, Pau
- Année / période de réalisation
Construction initiale 1969
Réhabilitation 2010

IMMEUBLE COLLECTIF // RÉHABILITATION // ACCESSION SOCIALE

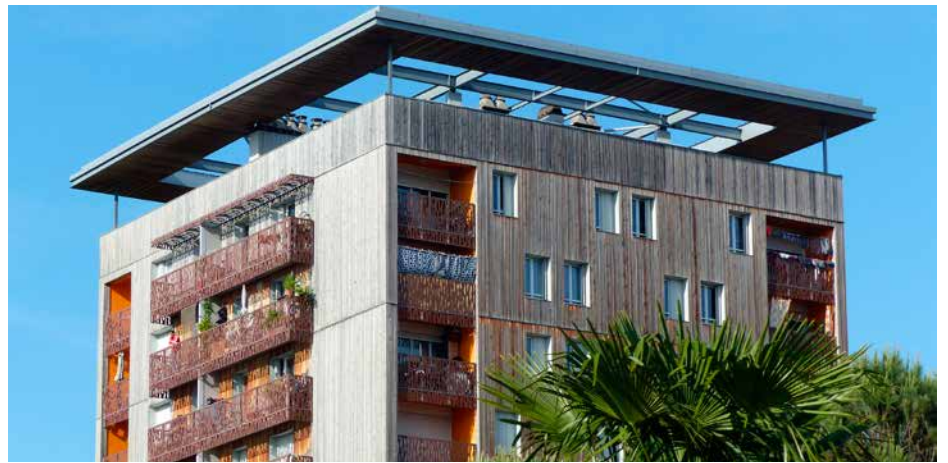
▲ Couronnement et effet de corniche

Pour répondre aux exigences techniques d'un principe d'isolation thermique par l'extérieur, le choix se porte sur une vêtue en mélèze posée devant l'isolant. En retrait ou en avancée, des balcons et terrasses animent la façade de leurs ombres et de leurs prises de lumière. Les fonds de murs peints d'un jaune puissant et les garde-corps métalliques découpés de motifs végétaux composent avec le bardage, plus rugueux, une conversation à trois voix particulièrement réussie. La disposition verticale du bardage souligne l'élancement de la silhouette, mais un élancement sans maigreur, conclu par une superbe corniche qui donne toute sa force à la composition.

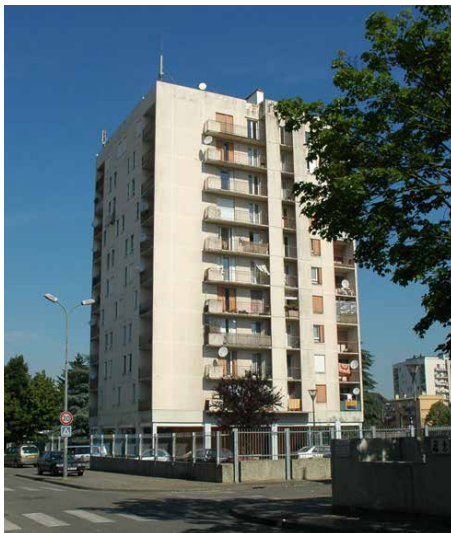
▲ L'immeuble avant travaux

Figure de proue d'un quartier hier réputé « sensible » la résidence Salama est aujourd'hui le symbole de la renaissance de l'Ousse-des-Bois. La tour, haute de 10 étages, est livrée en 1969. Quand, à la fin des années 90 s'engage une profonde rénovation urbaine, plutôt que de la démolir, il est décidé de la conserver avec l'idée de retourner en positif sa force de signal urbain.

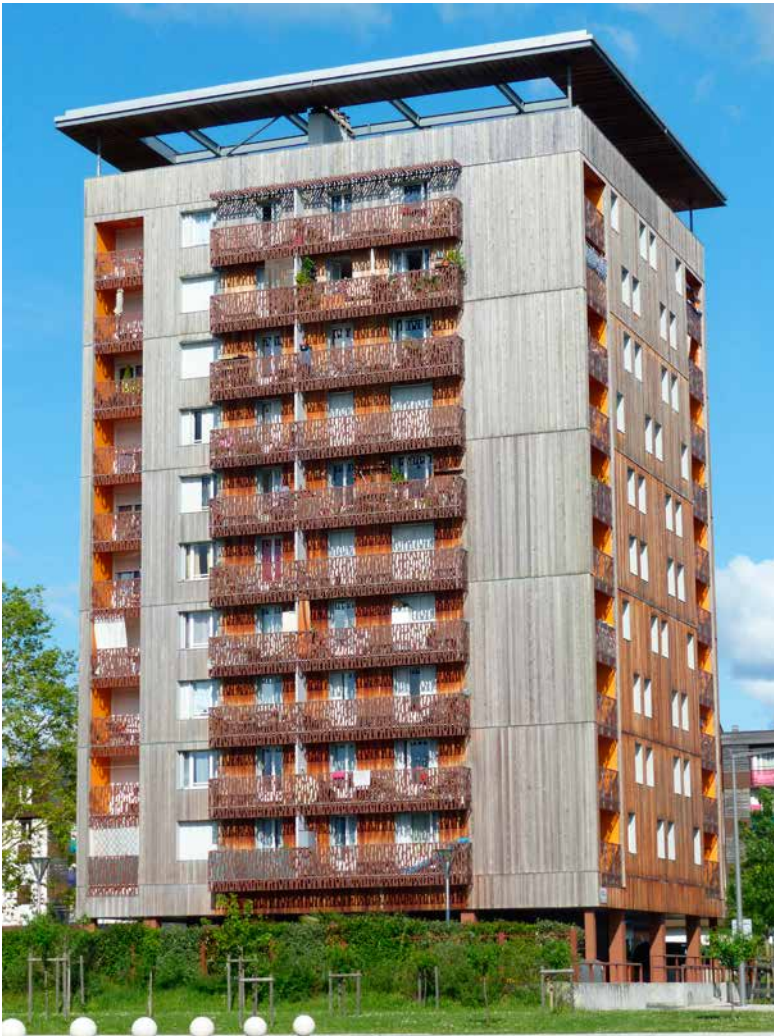
▲ Bardage en mélèze

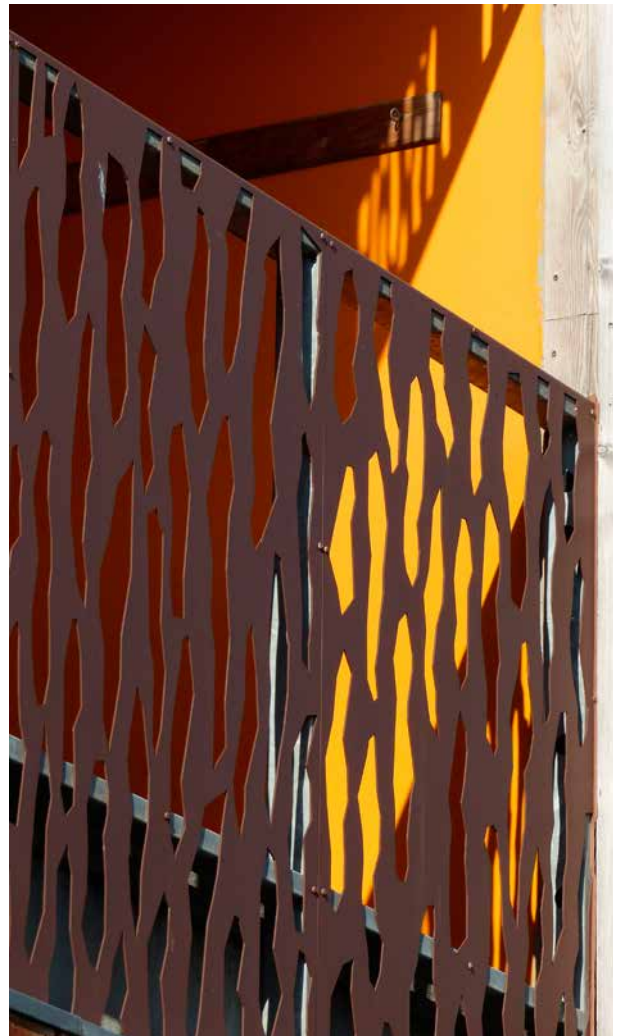
▲ Détail des garde-corps

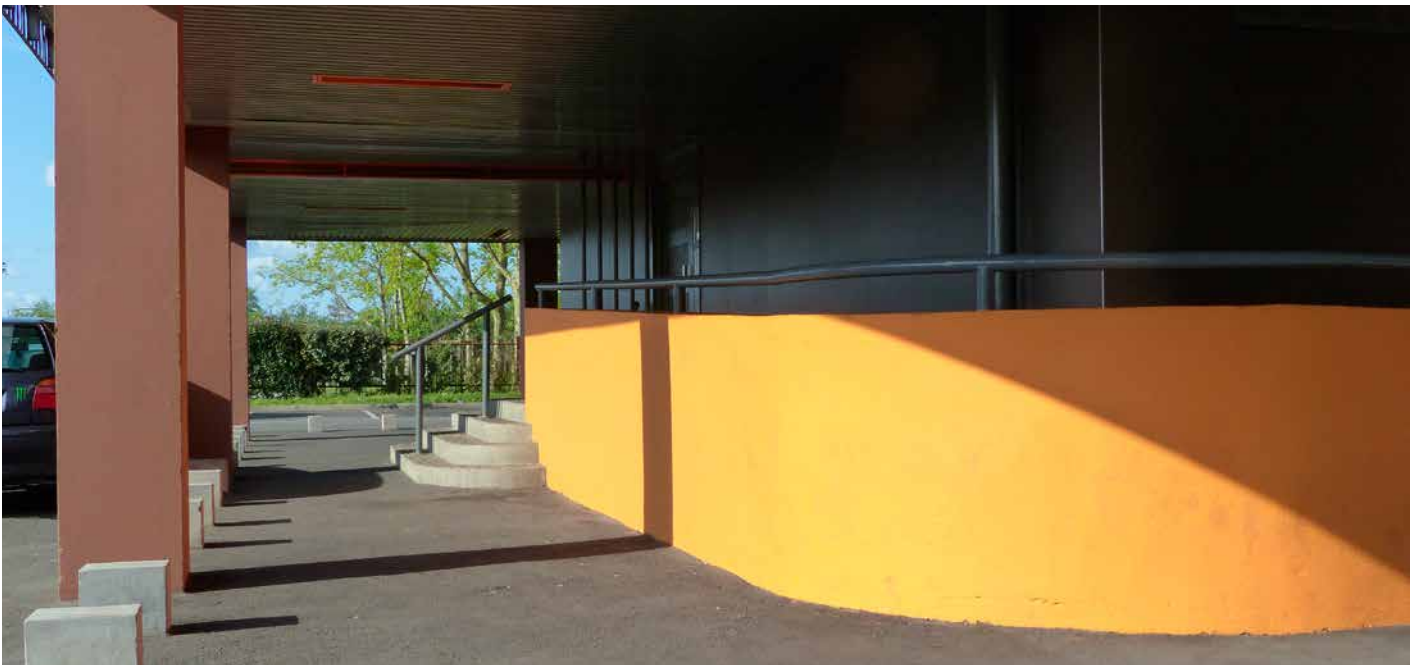
▲ L'entrée sous les pilotis
